排水処理 沈降槽へのセラム防食塗料 の施工実績例(銅精錬所)

ドイツのグラスウール製造工場での排水処理設備

沈降槽での実績例

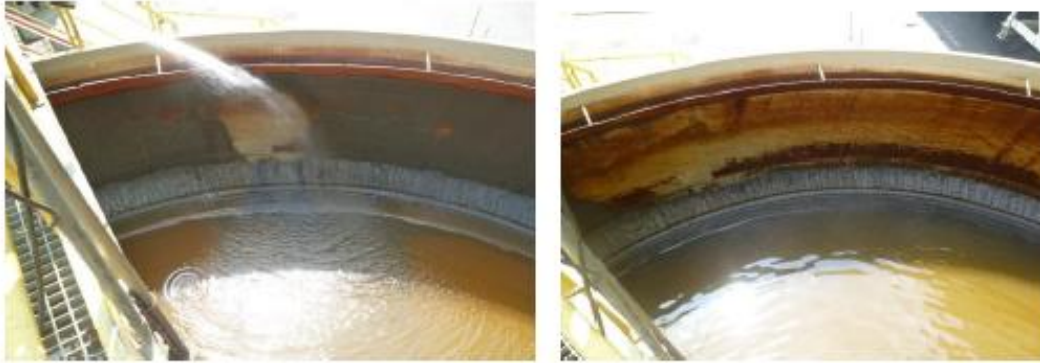
上記の写真は施工1年後の開放点検時の写真です。

顧客は1年経過しても塗装膜に全く損傷、剥がれは全く無く、6ヶ月で部分剥離を起こしていた従来のタールエポキシ塗料に比べ大幅な改善となった、との結論を出しました。

日本国内の某銅製錬所での採用例です。CERAM防食塗料が採用されたのは、排水処理設備の沈降槽です。沈降槽の内面に耐薬品防食の目的でCERAM CN200LV2が施工されました。

施工に当たっては、下地はサンドブラストかけの1種ケレンを行いました。下塗りプライマーは使用しておりません。塗装被膜は薄くしたいという要望から、最終的には、CN200と同じ物性を有し粘度のみ低いCN200の低粘度バージョンCN200LV2を選択し、これを2回塗りしました。

1回塗りの膜厚は、300 μ で、2回塗りで最終膜厚は600 μ としました。

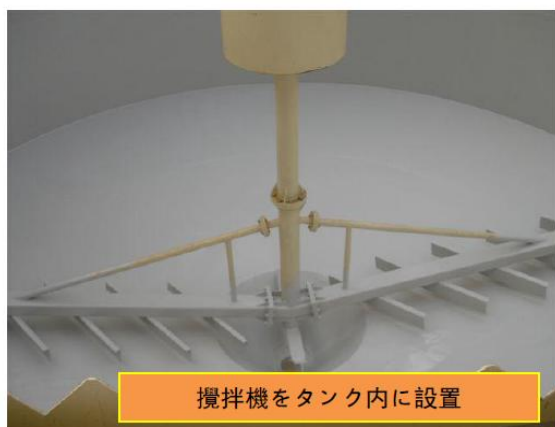
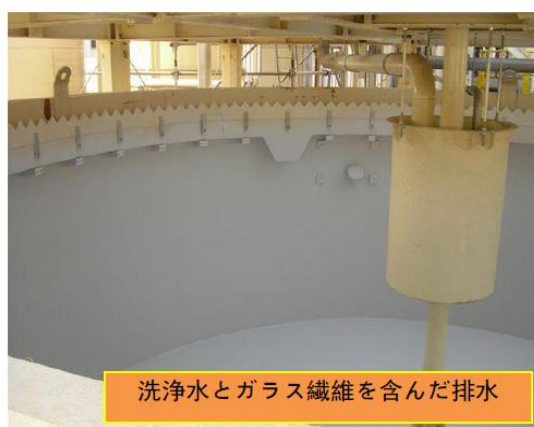
ドイツのグラスウール製造工場に設置された排水処理用の沈降槽（新設）に CERAM防食塗料 CN-200が採用された例をご紹介します。

但しこの排水中には、2~7mm長のガラス繊維が大量に含まれており、これが槽内面、円筒、下部攪拌羽根、槽底部の激しい摩耗の要因となっており、耐摩耗対策としてCERAMの内面用重防食塗料CN-200が採用されました。

- 仕 様)
- ・ 沈降槽は2基、内容量は各160m³、槽材質は鋼板製
 - ・ 塗装施行前には丁寧にブラストをかけた一次ケレンの下地処理
 - ・ 塗装施行はエアレス塗装機を使用

- ・ 槽の上部、円筒部は1回塗りで600μ
- ・ 槽の下部、底部、攪拌羽根は2回塗りで1000μ
- ・ CERAM塗料の常としてプライマーは使用していません
